INVESTIGACIONES INTERDISCIPLINARIAS EN SITIOS ARQUEOLÓGICOS DE NAUFRAGIO EN EL GOLFO NUEVO  
(PROVINCIA DEL CHUBUT): PRIMEROS RESULTADOS

RESUMEN

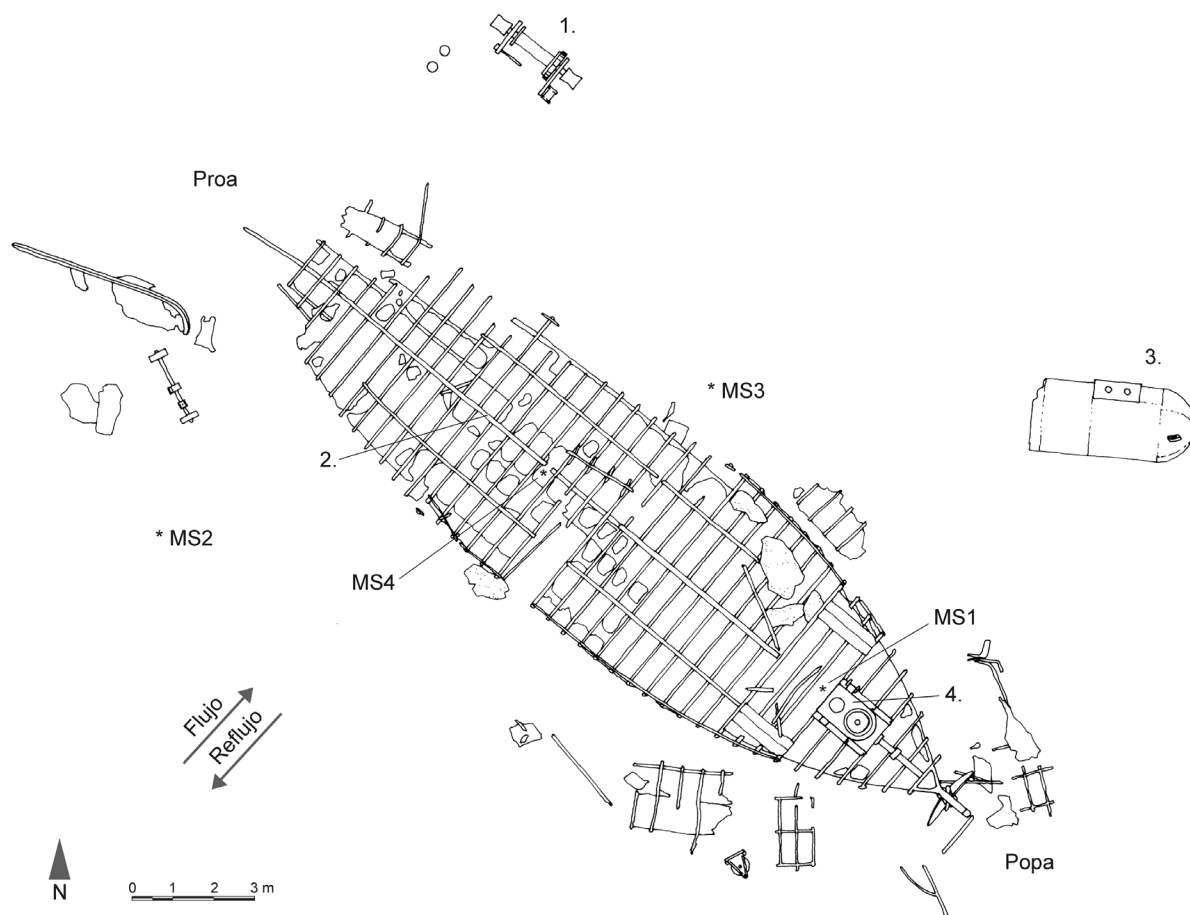
Figura 2. Plano del sitio Maude. Referencias: 1. Chigre, 2. Sobrequilla, 3. Caldera, 4. Máquina de vapor, MS. Muestra de sedimento (Dibujo C. Murray).

El sector del casco que se preservó corresponde a la parte inferior de la embarcación, por debajo del pantoque<sup>9</sup>. La popa aún mantiene la forma, mientras que la proa se encuentra fragmentada y colapsada. La estructura visible tiene 22.90 m de longitud y 5.80 m de ancho; la parte más alta, que corresponde al codaste, se eleva 4.10 m desde el nivel de la playa.

En la estructura se distinguen la quilla, la sobrequilla y las cuadernas; éstas están formadas por perfiles "U" remachados. También se observan las chapas del forro exterior, que están unidas a las cuadernas con remaches. La popa es el sector con mayor integridad. Se observan el codaste, parte

La estructura se encuentra considerablemente deteriorada. Los componentes de hierro presentan un grado avanzado de corrosión y en varios sectores están muy erosionados por el efecto abrasivo de la arena. Varias partes incluso se han partido debido a la fragilidad del material. El emplazamiento del sitio en el área intermareal incide en forma negativa en la conservación de los materiales, ya que están expuestos a la acción de la rompiente y a un ciclo permanente de inmersión y exposición a los agentes atmosféricos, lo cual incrementa los procesos de corrosión. Se trata de un ambiente marino de alta energía.

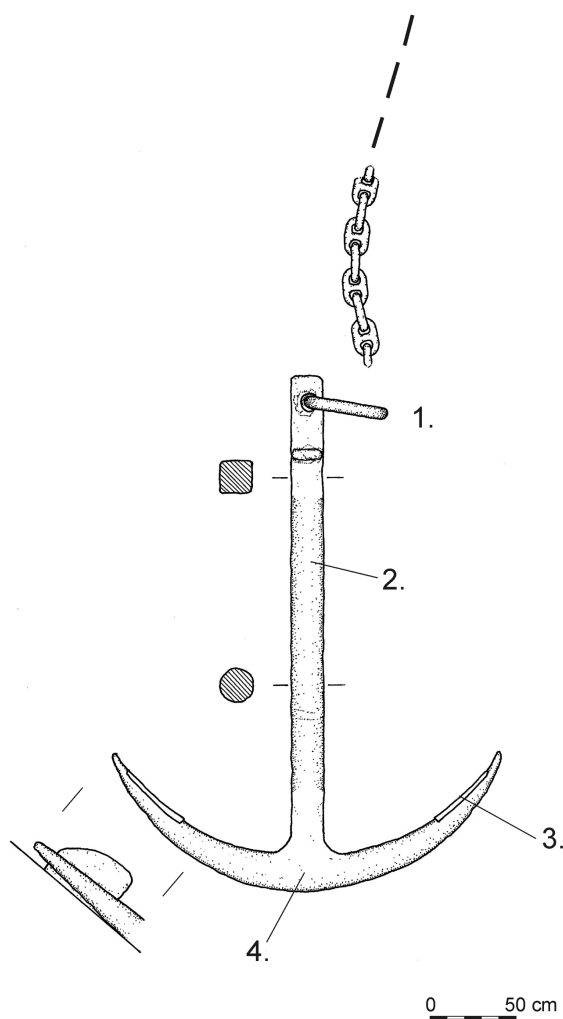
Figura 3. Ancla del sitio Benegas 1. Referencias: 1. Arganeo, 2. Caña, 3. Uña, 4. Cruz (Dibujo C. Murray).

suelos tales como botellas, elementos de hierro indeterminados y un conjunto de maderos desarticulados, además de un ancla con cadena (Figura 3). Estas últimas son los artefactos de mayor capacidad diagnóstica entre los materiales relevados en el sitio.

El ancla es del tipo Almirantazgo y por su forma puede inferirse que el cepo (actualmente ausente) era de madera. Tiene 3 m de largo total y 2.28 m entre los extremos de las uñas. El arganeo es una argolla de hierro de 50 cm de diámetro externo y 7.5 cm de diámetro de barra. La caña es de sección cuadrada en su extremo superior, de 19 cm de lado, y en el cuerpo principal parece tener las aristas aplanadas, aunque la concreción que la cubre impide confirmarlo. La forma de la cruz es semicircular y las uñas tienen 40 cm de largo. La cadena asociada a ella, cuyos eslabones poseen contrete, está extendida en la misma dirección que la caña (hacia el nor-noreste, es decir hacia la playa de Puerto Pirámides) por cerca de 28 metros; el corto tramo restante consiste en una pequeña acumulación de eslabones. La orientación del ancla en la misma dirección que la cadena y el hecho de que ésta se encuentre extendida sugieren que la embarcación estaba fondeada al momento de su pérdida, con viento del sud-sudoeste.

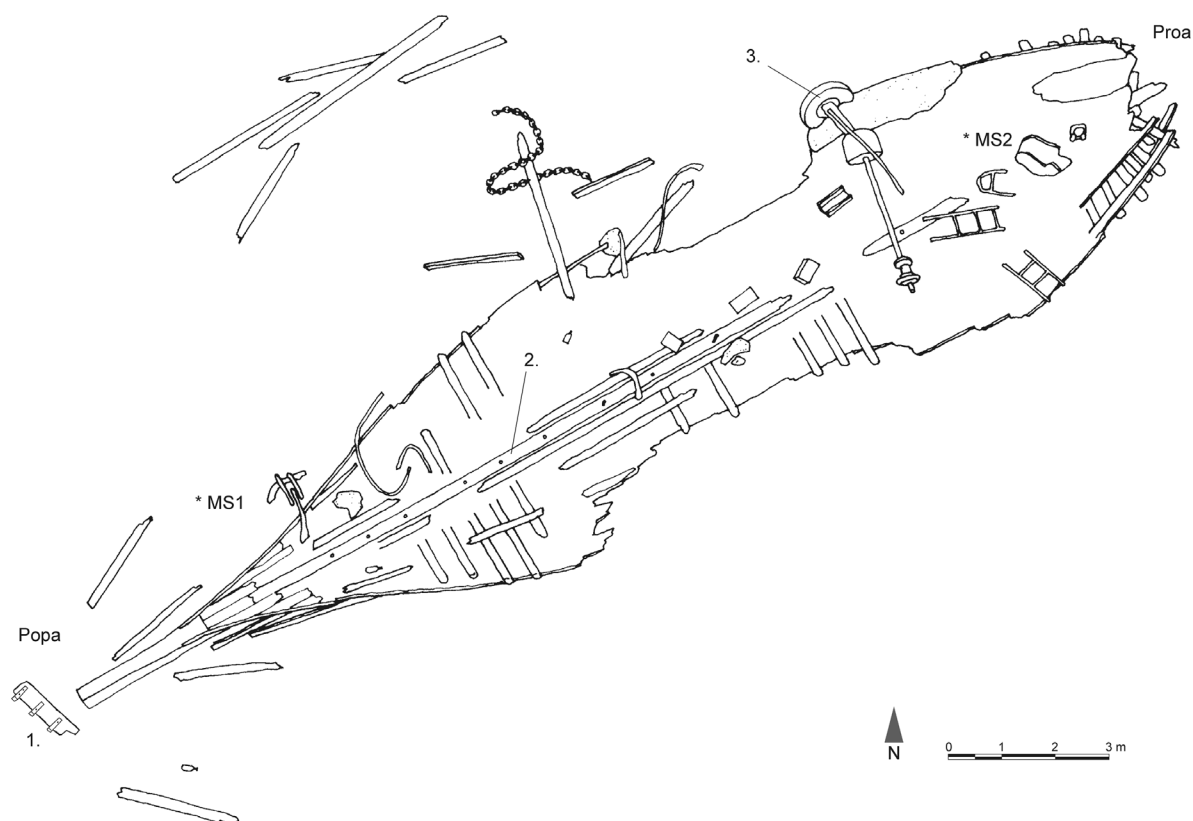
Figura 4. Plano del sitio Río de Oro. Referencias: 1. Codaste, 2. Sobrequilla, 3. Posible molinete, MS. Muestra de sedimento (Dibujo C. Murray).

En los primeros relevamientos efectuados en el sitio, el codaste presentaba una leve inclinación hacia babor, que parece responder a una escora general del casco. Algunos sectores de la estructura presentan daños considerables, principalmente a ambos lados en el sector medio. Esto podría deberse al impacto o enganche de anclas, pues toda esta zona ha sido recurrentemente utilizada como fondeadero de embarcaciones.

Durante un relevamiento efectuado en el año 2013, se observó que el codaste se había desprendido y caído con respecto a su posición original. Asimismo, se hallaron tres piezas de motonería sueltas en el sector de proa, dos de ellas a estribor y una a babor.

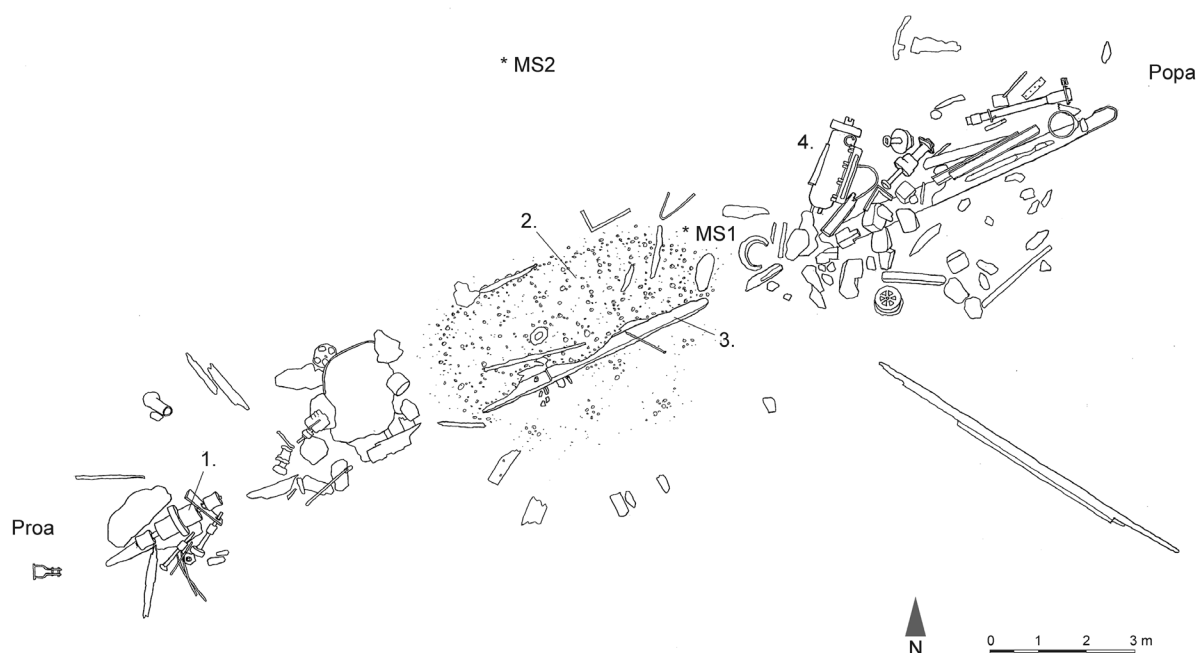
Figura 5. Plano del sitio Emma. Referencias: 1. Molinete, 2. Lastre, 3. Sobrequilla, 4. Motor, MS. Muestra de sedimento (Dibujo C. Murray).

La estructura del casco se encuentra en su mayor parte destruida. Además del incendio que provocó su hundimiento, factores como el impacto de anclas, la actividad de buceo (que en muchos casos incluyó la extracción de piezas) y la acción de organismos perforantes habrían tenido un rol importante en el proceso de deterioro. Uno de los autores de este trabajo (R. Bastida) buceó en el sitio en los últimos años de la década del '50 y refiere que por entonces el casco se encontraba bien preservado. Diversas piezas de la goleta, como su hélice, el pie de roda y las anclas<sup>12</sup>, fueron extraídos posteriormente por buzos. No obstante aún es posible reconocer en el sitio varios elementos representativos del barco (Figura 5).

La proa está orientada en dirección SO y se reconoce por la presencia de un molinete metálico, artefacto que normalmente iba ubicado en ese sector. El eje longitudinal del barco (la línea de crujía) se reconoce por la presencia de partes de la quilla y la sobrequilla de madera. La mayor parte de los materiales visibles se encuentran del lado de estribor de dicha línea. En enero de 2015 se realizó una excavación acotada debajo del montículo de lastre, revelando la presencia de partes estructurales del casco en buen estado de preservación.

En el sector de popa pueden apreciarse partes del motor de propulsión, el extremo de la quilla (recubierto con una chapa de aleación de cobre) y lo que sería parte del eje de transmisión. En el sitio también pueden verse diversos objetos dispersos, tanto metálicos como de madera, así como restos de algunos objetos intrusivos incorporados al parque submarino.

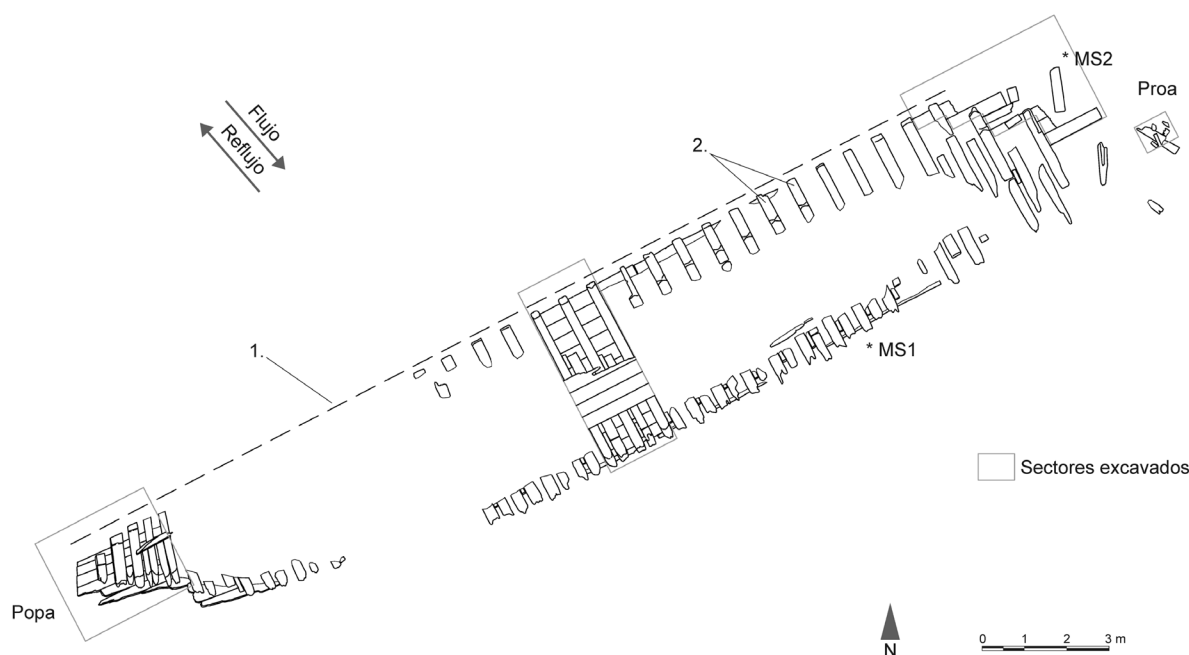
Figura 6. Plano del sitio Bahía Galenses 2. Referencias: 1. Posición original de la quilla (ausente), 2. Cuadernas, MS. Muestra de sedimento (Dibujo C. Murray).

proceso de erosión que expone progresivamente los restos, lo que contribuye a su deterioro. En el año 2014 se cubrió el sitio con bolsas rellenas de suelo-cemento a fin de protegerlo y favorecer la sedimentación.

La estructura visible en el sitio (Figura 6) corresponde a una de las bandas del fondo de la embarcación (se extiende entre la línea de crujía y la curva del pantoque). Tiene 28 m de largo y 4.20 m de ancho y está compuesta por al menos 33 cuadernas dobles, así como varias tracas de los forros exterior e interior. La quilla y la sobrequilla están ausentes. El forro exterior está unido a las cuadernas con cabillas y clavos de latón; por su parte, el forro interior está unido a ellas con cabillas y pernos de hierro y de aleación de cobre (probablemente latón). El casco está recubierto exteriormente con planchas delgadas de madera clavadas al forro con tachuelas de latón, y entre ambos elementos se halló una capa de material similar al fieltro<sup>14</sup>. Los elementos de clavazón de latón (una aleación de cobre y zinc) son los principales indicadores cronológicos, ya que este tipo de

La estructura de la embarcación es en general robusta, aunque se identificaron algunos indicadores de deficiencias constructivas, tales como piezas con sección disminuida y elementos de unión colocados de forma poco eficiente (Murray *et al.* 2009). Las identificaciones taxonómicas realizadas en muestras de diversos componentes del casco indican el uso de las siguientes maderas: roble (afin al subgrupo de especies de hojas caducas, tales como *Quercus robur*, *Q. petraea* y *Q. pubescens*) para las cuadernas, pino (afin a *Pinus caribaea*) para los forros interior y exterior, falsa acacia (afin a *Robinia pseudoacacia*) para las cabillas, y pino (afin a *Pinus silvestris* y *P. resinosa*) para el recubrimiento externo del casco. Todos estos taxones son originarios del hemisferio norte; más específicamente *Pinus caribaea* y *Robinia pseudoacacia* provienen de diversas regiones del Caribe y del este de los Estados Unidos, respectivamente.
